**GIANLUCA BORDIN** PERITO BALISTICO

**Sunto parere Pro Veritate.**

**"Esaminati gli elaborati forniti, verificare la veridicità che l'on. Aldo Moro sia stato ucciso all'interno del bagagliaio della Renault 4, come accertato giudiziariamente a suo tempo; Si stabilisca - eventualmente - la esatta dinamica di tale evento e la sua collocazione all'interno della Renault R4".**

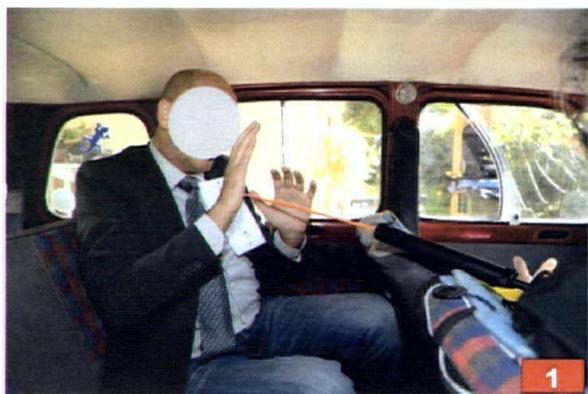
1) Posizione iniziale dell'On. Aldo Moro, seduto sul sedile posteriore della Renault R4, con apertura delle mani a "conchiglia" - primo colpo - sparato con la mitraglietta Skorpion.

Il corpo viene quindi attinto in questa posizione da due distinte sequenze di 4 + 4 colpi sparati con la "mitraglietta" Skorpion (Samopal Vz 61) in calibro 7,65 Browning. Colpi sparati in modalità semiautomatica ossia a colpo singolo e non a raffica. L'arma era munita di silenziatore a settori metallici e dischi in feltro, come ampiamente dimostrato.

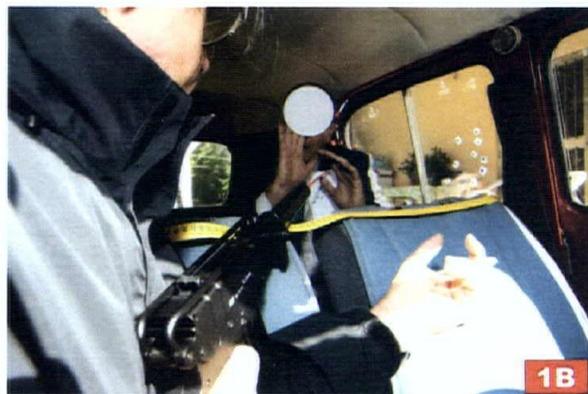
2) Altra vista (frontale) della Posizione iniziale dell'On. Moro, seduto sul sedile posteriore - primo colpo - sparato con la mitraglietta Skorpion (VZ61).

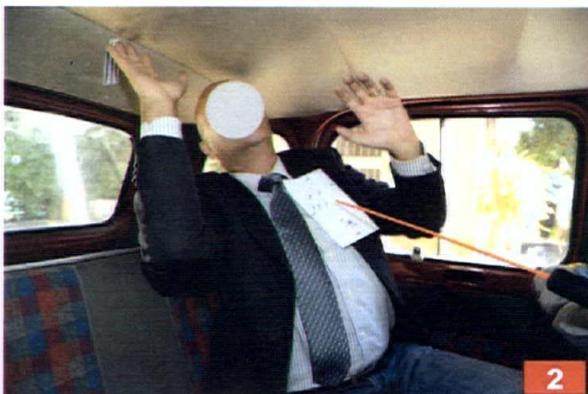
3) Posizione dell'On. Moro, quando attinto dal - secondo colpo -.

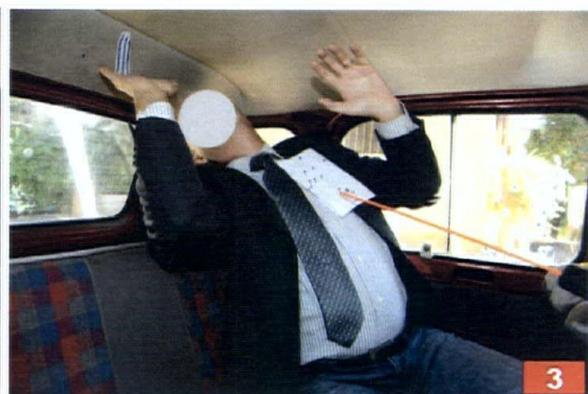
4) Posizione dell'On. Moro, quando attinto dal - terzo colpo -.

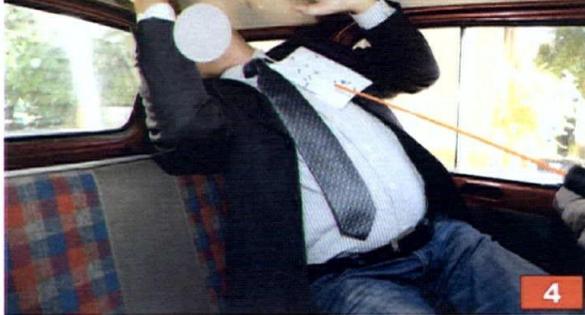
5) Posizione dell'On. Moro, quando attinto dal - quarto colpo - notare che il corpo, durante gli spari, si solleva dal sedile e ruota indietro nel vano bagagliaio.

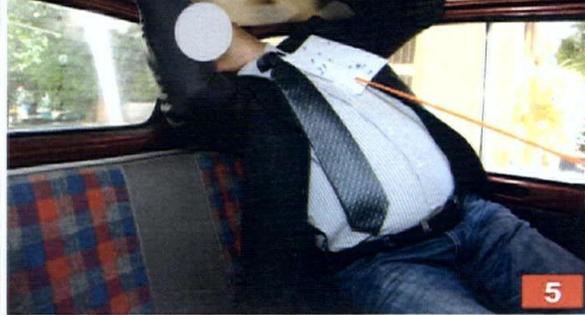
6) Posizione dell'On. Moro, quando attinto dal - quinto colpo - La mano destra struscia il tettuccio della vettura "spalmando" il sangue ivi schizzato.

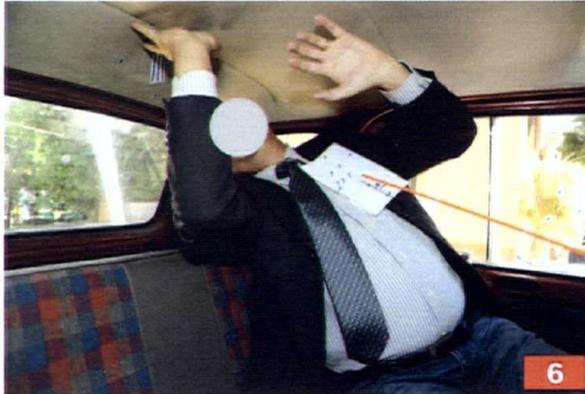
7) Posizione dell'On. Moro, quando attinto dal - sesto colpo - fase finale di strusciamiento della mano destra sul tettuccio.

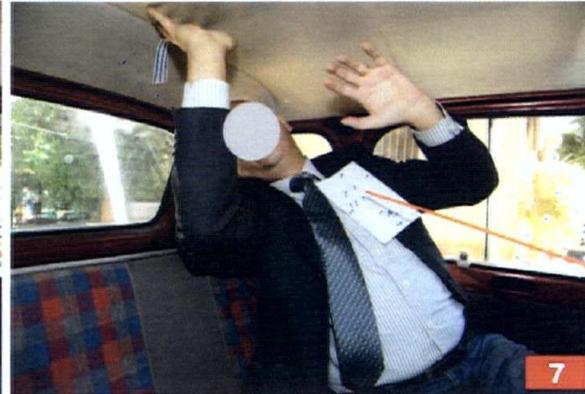
8) Posizione dell'On. Moro, quando attinto dal - settimo colpo - il corpo ritorna in posizione seduta sul sedile.

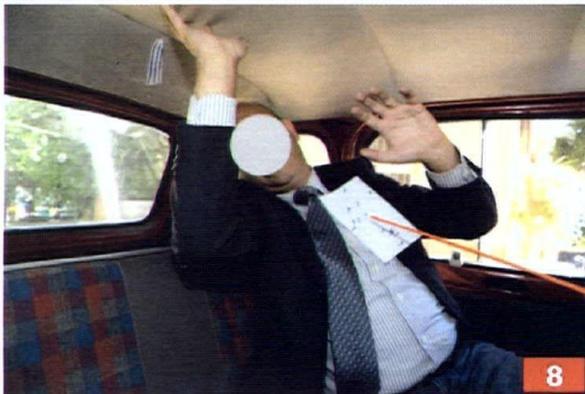
9) Posizione dell'On. Moro, quando attinto dall' - ottavo colpo -.

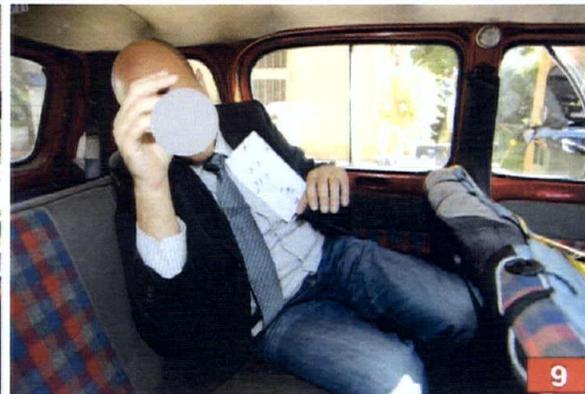
10) Inizio rotazione del corpo sul fianco destro dell'On. Moro dopo attinto dalla doppia sequenza di 4 + 4 colpi.

Il corpo della vittima, ferito ed in stato di shock si accascia sul sedile posteriore dell'autovettura poggiandosi sul suo fianco destro. Ciò si evince dalla presenza di due scolature differenti, sulla canottiera e sulla camicia, la prima, di sangue e la seconda, di sostanza ematica frammista a siero. Tali scolature hanno due direzioni differenti con gli assi inclinati di circa 80 gradi. Il corpo, ancora in vita ma in evidente stato di shock, viene tirato fuori dall'autovettura e posizionato nel vano portabagagli della stessa Renault R4 in posizione seduta, o meglio semi sdraiata, appoggiato all'angolo nel lato destro. Manovra

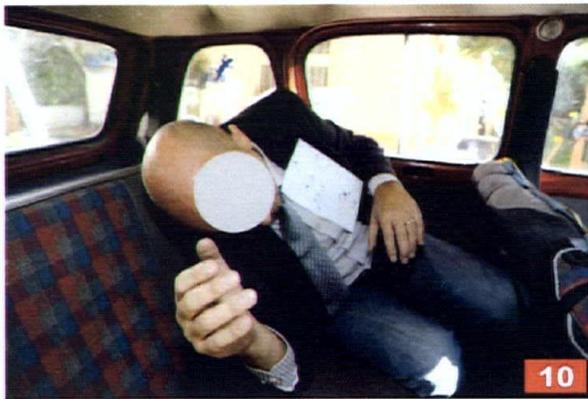
11) Posizione mediana di rotazione del corpo sul fianco destro dell'On. Moro.

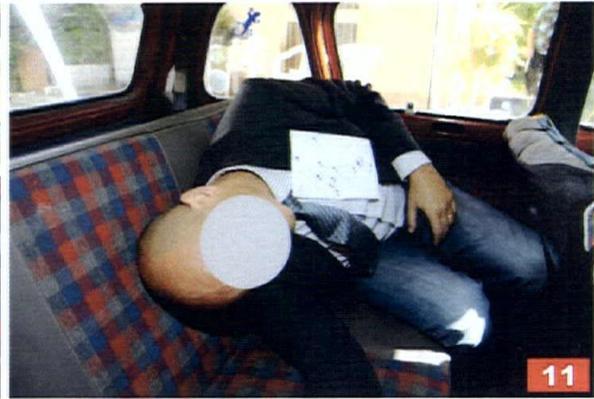
12) Posizione finale di rotazione del corpo accasciato sul sedile posteriore sul suo fianco destro.

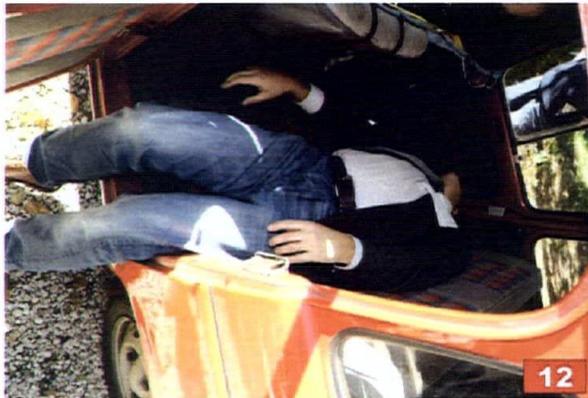
13) Estrazione del corpo, On. Moro, in posizione sdraiata, fase di scaricamento dalla Renault R4.

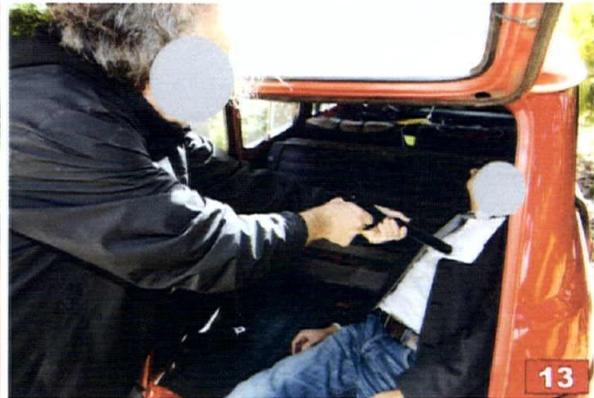
14) L'On. Moro, in posizione semi-sdraiata, all'interno del bagagliaio della Renault R4, viene attinto dal - nono colpo - sparato con la Skorpion.

effettuata da almeno due persone, come da noi verificato durante la presente ricostruzione. A questo punto l'On. Moro, viene attinto da altri due colpi cal. 7,65 Browning sparati dalla mitraglietta Skorpion, verosimilmente i bossoli reperto X e T, repertati sul pianale del bagagliaio. Da questi spari si generano quindi una miriade di schizzi sul paraurti posteriore, lato destro della vettura e si ha quindi la seconda scolatura sulla maglia, quella meno marcata, che è successiva alla prima. La prima, (la più grossa delle due scolature) sul pianale del bagagliaio, sul lato destro, (davanti il reperto X) per chi guarda posteriormente dall'esterno, ove fu posizionato il corpo semi-sdraiato. L'On. Moro a questo punto è stato scaricato dall'autovettura per essere posizionato sulla coperta, durante questa operazione cade una vistosa goccia di sostanza ematica oblunga, sul paraurti posteriore, poi è stato ricaricato e quindi "forzato" nell'angusto spazio del bagagliaio, ed è stato finito con un colpo calibro 9mm Browning Corto e con un altro, verosimilmente sparato dalla mitraglietta Skorpion, in calibro 7,65 Browning, bossoli 1 e 2, ritrovati tra il corpo e la coperta in obitorio, mentre il proiettile 9mm Browning corto è stato ritrovato sotto il tappetino in gomma sul pianale della R4 (reperto F). Quindi al fine di occultare il cadavere è stato richiuso il "fagotto" ripiegandovi sopra i lembi della coperta e posizionato il cappotto sulle ginocchia. Quindi il corpo dell'On. Moro è stato trasportato nel bagagliaio della Renault R4 nel luogo del ritrovamento in via Caetani.

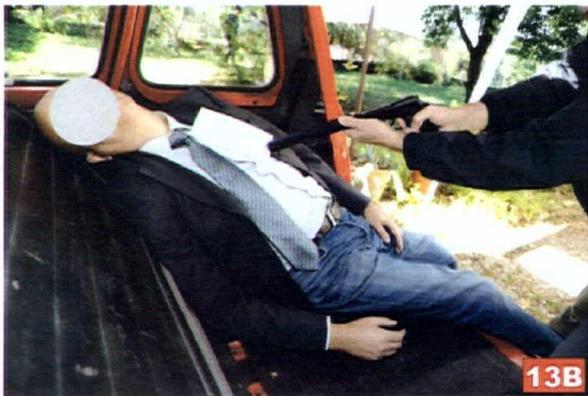
15) L'On. Moro, sempre semi-sdraiata, all'interno del bagagliaio, viene attinto dal - decimo colpo - sparato con la Skorpion.

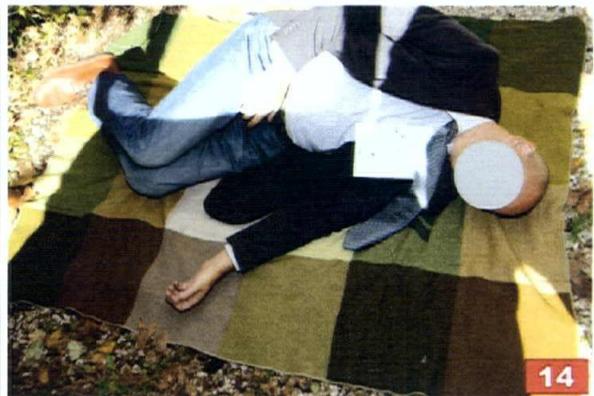
16) Una volta scaricato dal bagagliaio il corpo dell'On. Moro, viene posizionato sulla coperta.

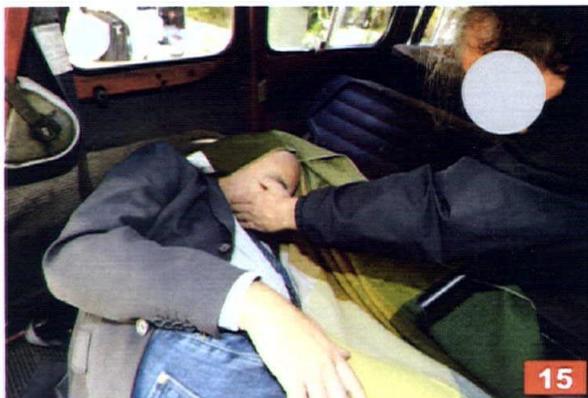
17) Una volta avvolto nella coperta, caricato nuovamente nel bagagliaio della Renault R4, e messo in "posizione" sdraiata ci si accorge che l'On Moro è ancora vivo.

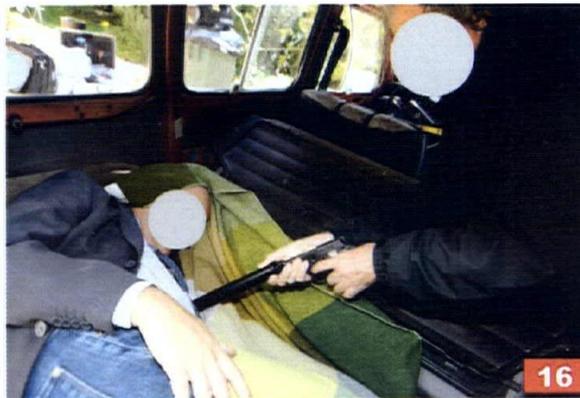
18) L'On. Moro, in posizione sdraiata, semi avvolto dalla coperta, ed incastrato all'interno del bagagliaio della Renault R4, viene attinto dall' - undicesimo colpo - sparato con una pistola cal. 9mm Browning Corto.

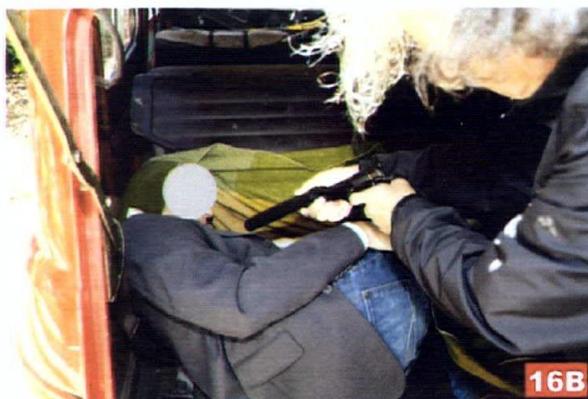
19) L'On. Moro, sempre in posizione sdraiata, semi avvolto dalla coperta, viene attinto dal - dodicesimo colpo - sparato verosimilmente da una Skorpion.

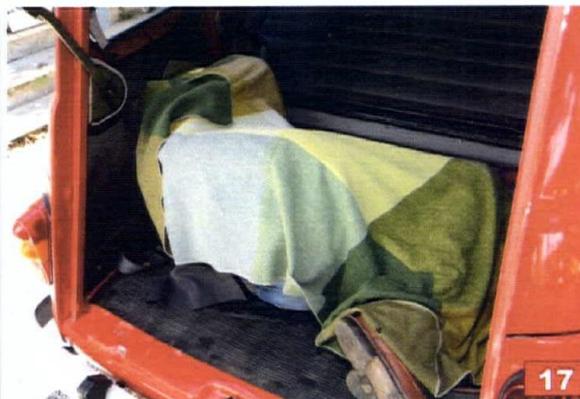
20) Posizione finale in cui fu ritrovato il cadavere dell' On. Moro nel bagagliaio della Renault R4 in via Caetani il 9 maggio 1978.
